Silice cristalline

De la poussière à la maladie, il n'y a qu'un pas

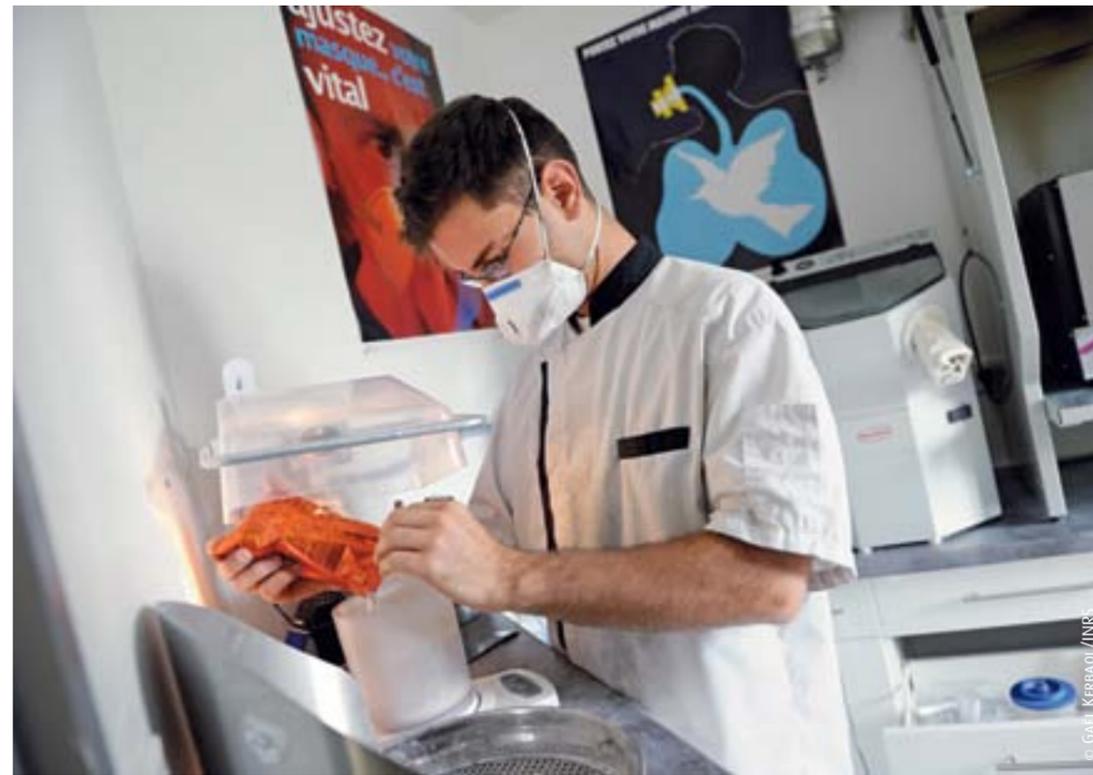
La préparation du revêtement sous cloche d'aspiration. Un dispositif plus enveloppant, de type caisson fermé, est toutefois préconisé.

ser des sachets prédosés qui doivent être humidifiés avant d'être jetés, de proscrire les gros conditionnements et le transvasement et, surtout, de travailler dans un caisson ventilé doté d'une aspiration frontale, avec rejet de l'air à

plusieurs modèles dans le même cylindre. L'opération de sablage, nécessaire pour détacher le réfractaire resté collé à la prothèse, doit quant à elle être réalisée dans une enceinte fermée (sableuse). L'efficacité des sableuses est évaluée selon plusieurs critères : une bonne étanchéité vis-à-vis des particules projetées et des poussières, le maintien d'une forte dépression, une vitesse d'air supérieure ou égale à 3 m/s dans les ouvertures et le raccordement à un système de filtrage de l'air extrait, avec rejet à l'extérieur.

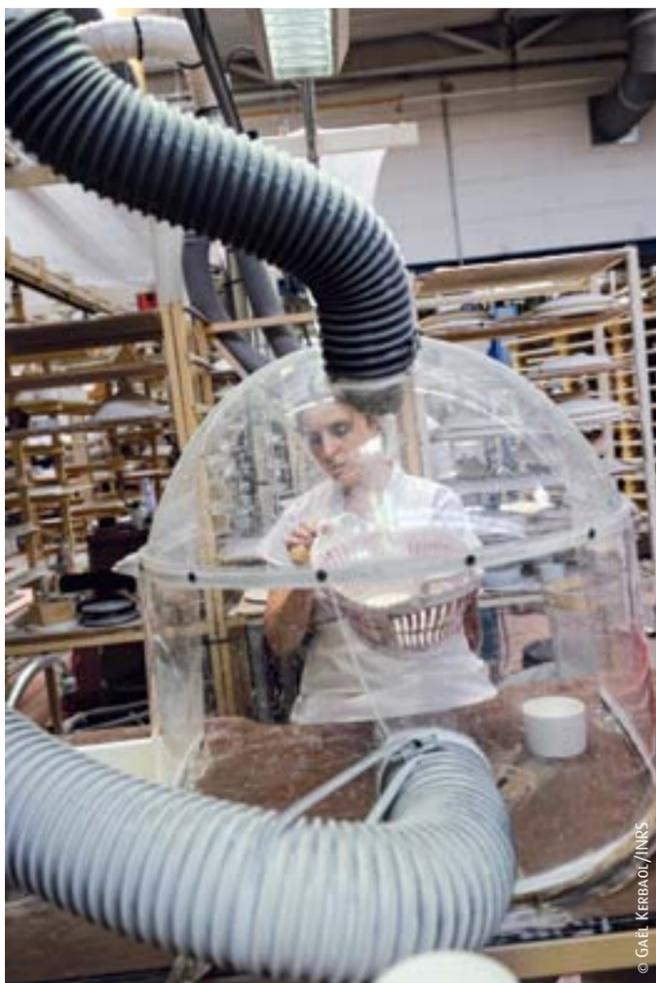
Les six cabines ouvertes des postes de finition sont raccordées à un système d'aspiration centralisé.

« C'est pourquoi nous privilégions le travail à l'humide », précise Jacques Roy. L'entreprise a par ailleurs mis en place un confinement conséquent: six cabines ouvertes en forme de bulle, dotées d'une aspiration frontale, avec une vitesse d'air moyenne de 0,5 m/s minimum dans la section d'ouverture et reliées à un dispositif d'aspiration centralisé avec rejet de l'air filtré à l'extérieur. « Un fonctionnement en recyclage d'air ne serait pas compatible avec l'activité, les particules les plus fines risquant de se retrouver à nouveau dans l'atmosphère de travail », souligne Catherine Malichier, contrôleur de sécurité au Centre interrégional de mesures physiques (CIMP) situé à Limoges. « Quand tous les postes sont occupés, l'aspiration est plus forte, commente Odette Vergnolle, finisseuse. Le problème, c'est le bruit... » Les nuisances sonores liées à la circulation de l'air dans les gaines et aux outils de travail sont perçues comme une contrainte. Une situation commune à la plupart des manufactures de porcelaine, peu équipées du point de vue de l'acoustique.

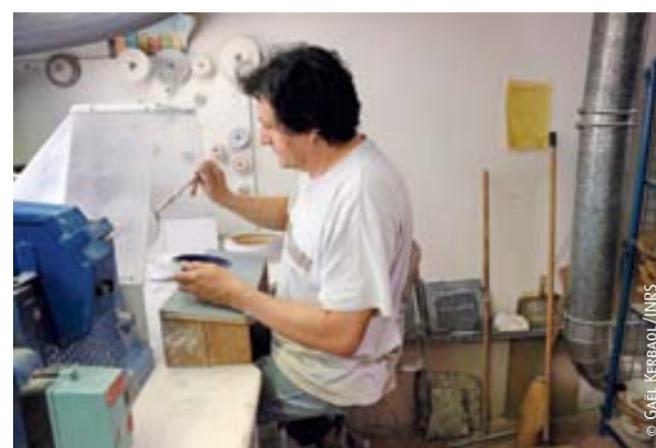
L'useur de grain, qui rectifie les défauts après cuisson, dépose l'émail au pinceau sur sa meule.

les grains noirs et les défauts apparus pendant la cuisson », indique-t-il. Pour cela, il utilise différents types de meules sur des tours. D'abord des meules en caoutchouc humidifiées, pour réparer la pièce, puis des meules en feutre, sur lesquelles il dépose l'émail au pinceau. « Le fabricant nous fournit l'émail en phase liquide », poursuit

Stéphane Dzugan. Il échappe ainsi à une phase de travail hautement exposante à la silice cristalline. Dans la cabine ouverte, sous le tour, au point de contact avec la vaisselle, la vitesse d'air mesurée est de 0,6 m/s. Les poussières sont efficacement aspirées vers le fond. « Depuis les premières campagnes de prélèvements d'atmosphère réalisées au début des années 1990, et même si des corrections sont encore

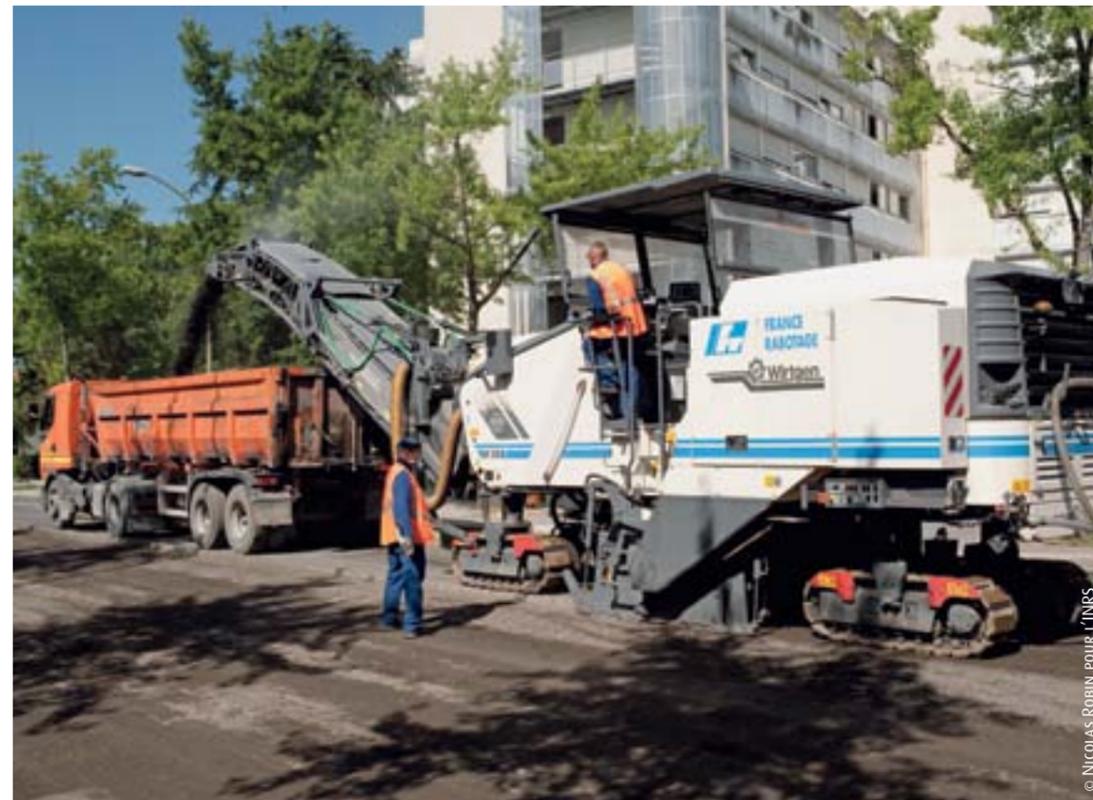
L'engin rabote la chaussée sur 8 cm. Au niveau du fraisage, un dispositif d'aspiration couplé à un arrosage continu permet de limiter les émissions de poussières.

augmenter l'arrosage du tambour. » Petit arrêt technique : une citerne se met en place à côté de l'engin. Le réservoir de la raboteuse a une contenance de 3,5 m³. Pour un travail de 8 heures, il faut compter en moyenne cinq pleins.

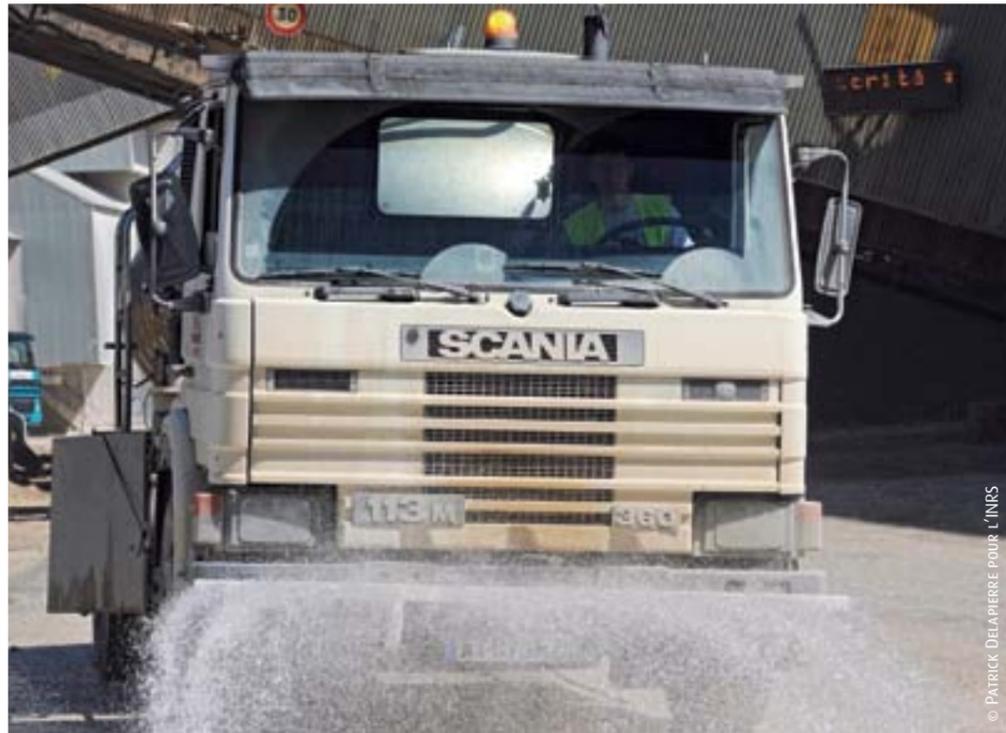
Par temps sec et venteux, deux camions-citernes arrosent les pistes en continu et circulent sur l'ensemble du site.

« La citerne travaille à temps plein. Par temps sec et venteux, nous faisons appel à une société extérieure qui détache un second véhicule », assure Franz Quehen, directeur des exploitations. Pour lui, la maîtrise de l'empoussièrement nécessite une approche globale, « sur le site d'extraction, au sein de l'installation de traitement ainsi que sur le lieu de chargement ». Même lorsqu'ils quittent le site, les camions passent impérativement dans une installation d'arrosage et de lavage des roues.

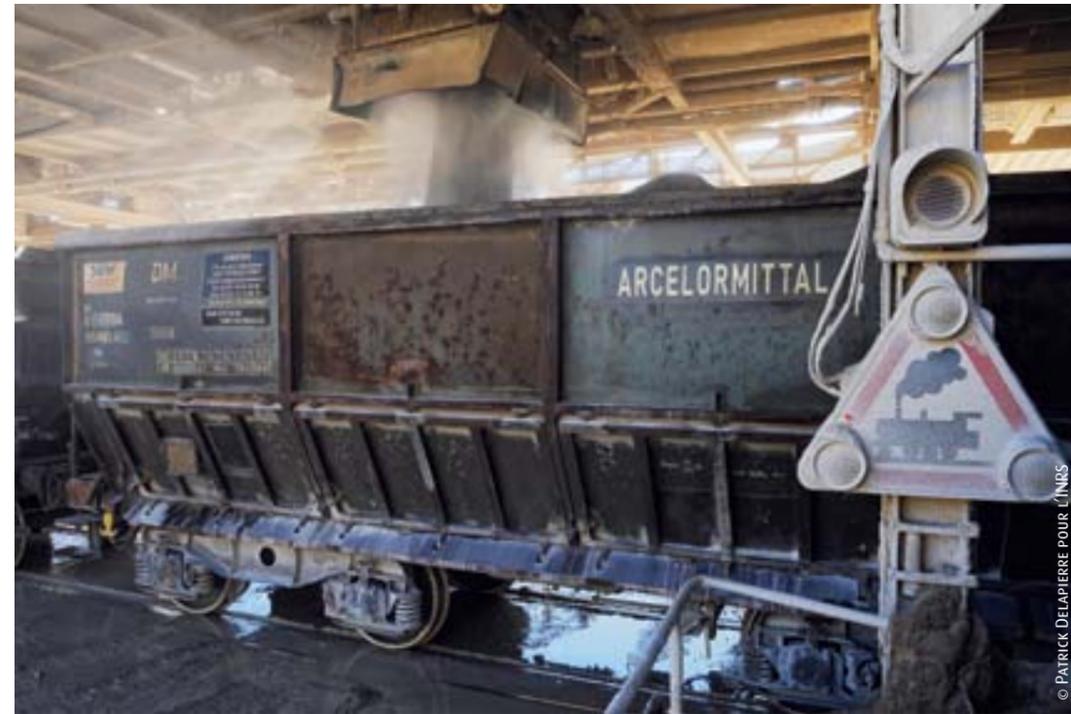
Un premier arrosage en masse du sable a lieu lors du chargement-déchargement des wagons. Avant de quitter le site, le train passe sous une rampe d'arrosage.

stockage du produit fini au dôme du véhicule. « Ici, l'environnement pouvait très vite se charger en poussières », explique-t-il. À ce poste, un dépoussiéreur a été installé en début d'année. « Certaines marchandises partent par train, poursuit Franz Quehen. Après criblage final, le produit (sable ou gravillons) est convoyé par bande transporteuse et entreposé dans un silo. Au point de chargement des wagons, nous procédons à un arrosage en masse. Puis, en sortie, une rampe d'arrosage complète le dispositif. »

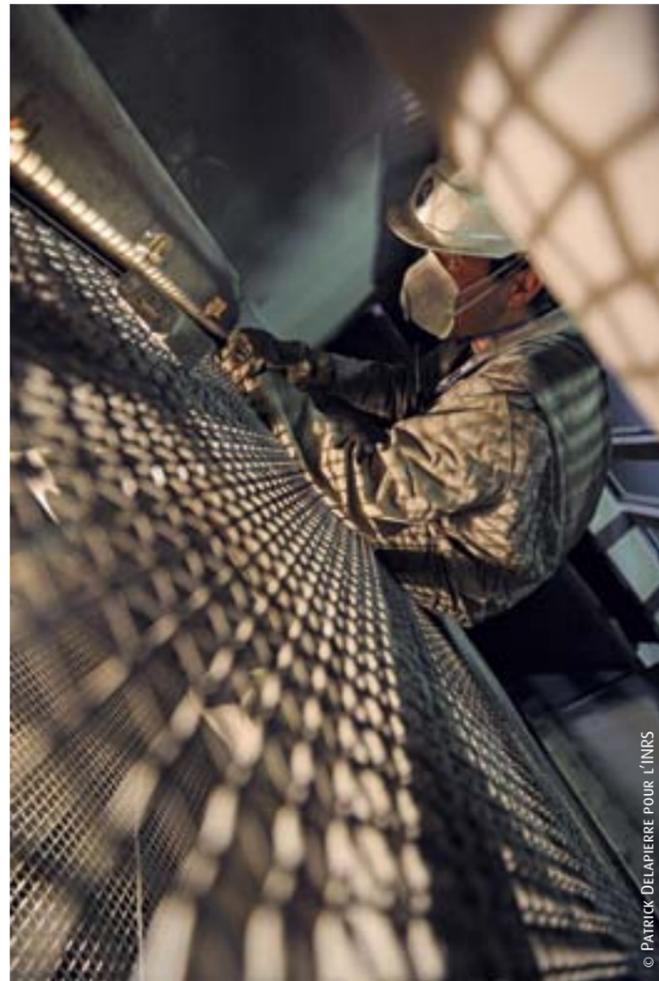
Les opérations de maintenance se font dans des espaces confinés, peu accessibles, sombres et empoussiérés. Le port de masque accentue la pénibilité des tâches.

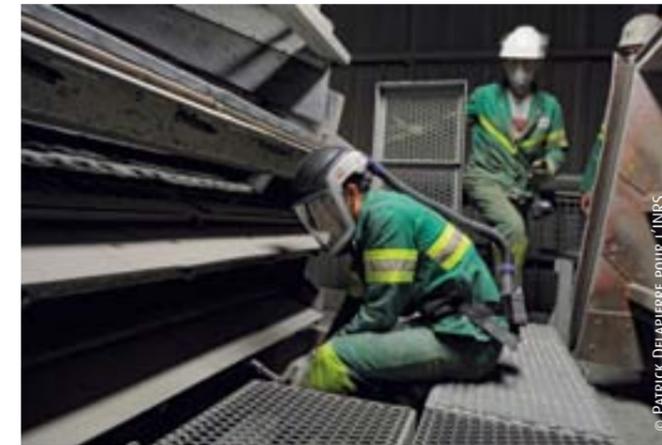
Les fabricants de cribles prennent peu en compte les conditions de travail.

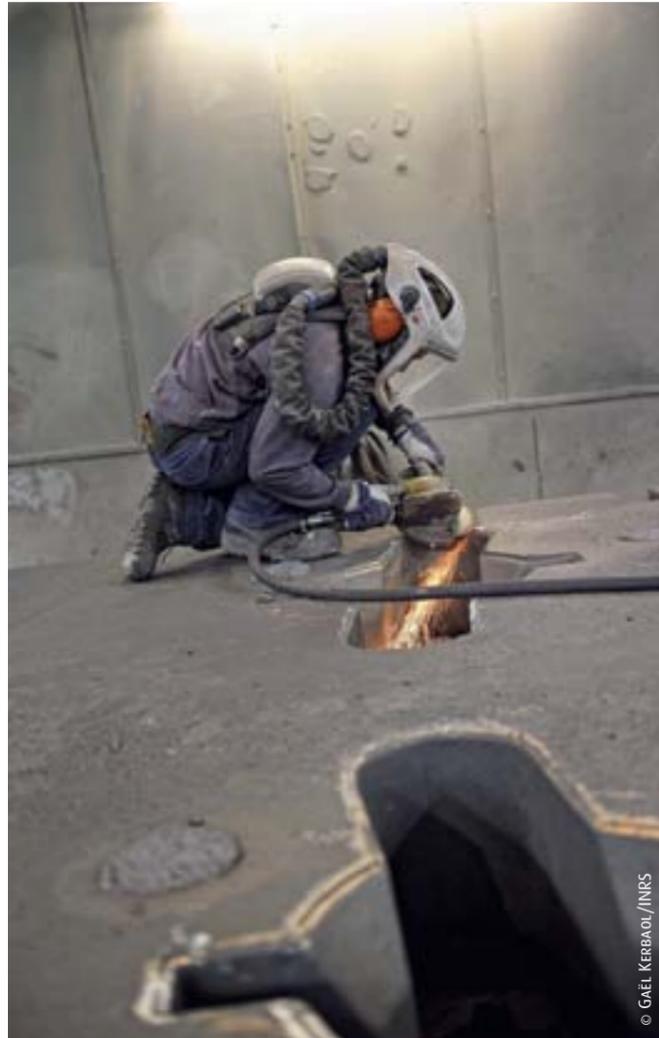
*Ébarbage des grandes pièces.
L'opérateur, équipé d'un masque
à ventilation assistée, travaille
directement sur la pièce tant
elle est imposante.*

Après le décochage, la pièce est convoyée vers une grenailleuse capotée dans laquelle, sur un cycle de 15 minutes, 80% de la pellicule de sable qui est restée collée autour est éliminée. La FMGC l'a installée au début des années 2000 pour améliorer les conditions de travail au secteur parachèvement. En sortie de grenailleuse, seuls les plans de joints et les orifices restent visibles et doivent être meulés, buriés pour obtenir une surface lisse. Les appendices de coulée sont également éliminés. C'est l'ébarbage.
